# Istituto Tecnico e Commerciale per Geometri Lodovico e Valentino Pasini – Schio (VI)

## **Argomento per l'esame di maturità**

Alunno: Gelain Giovanni

# S. CECILIA E ALTRE STORIE... A TORREBELVICINO

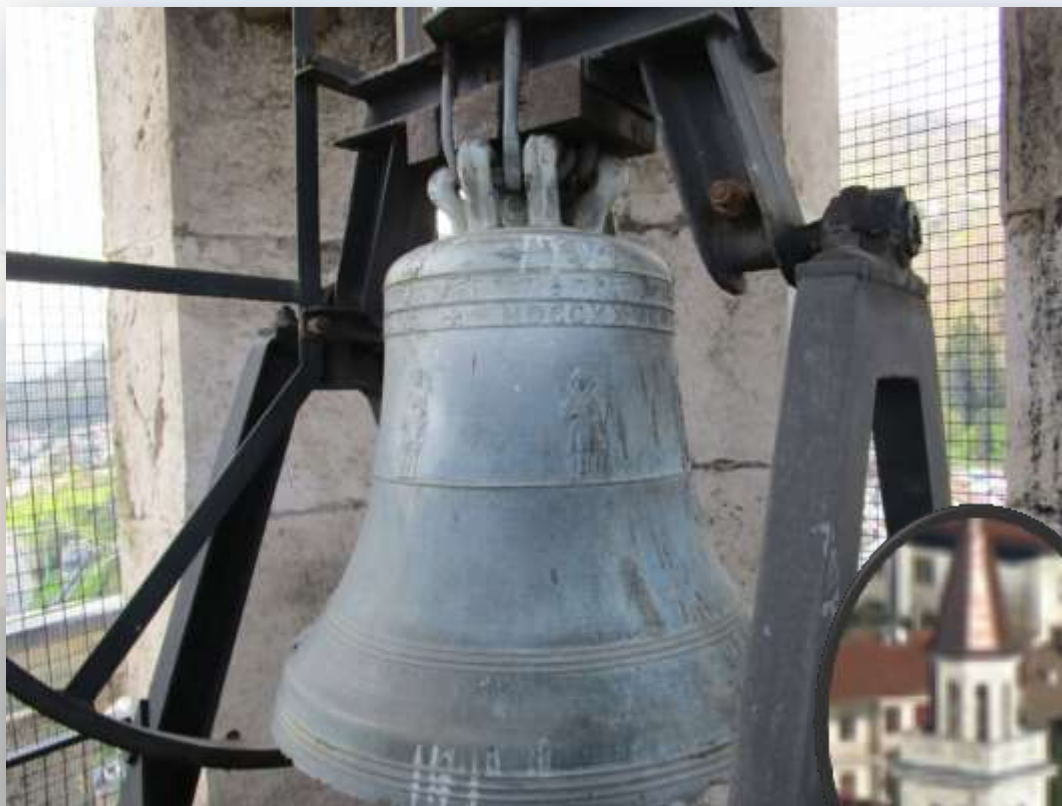
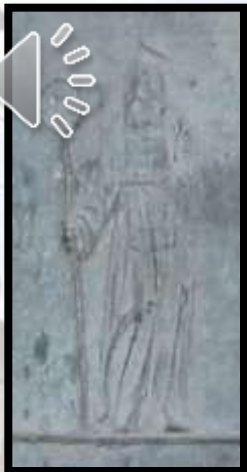
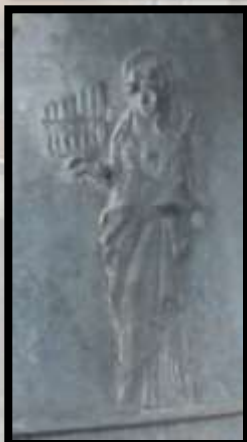
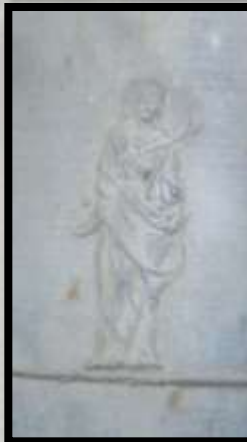
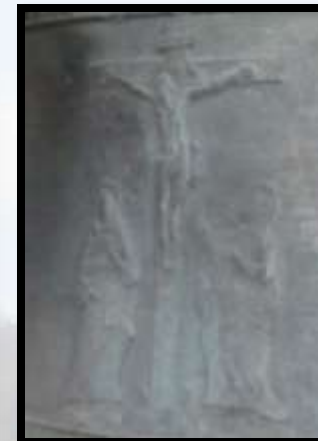
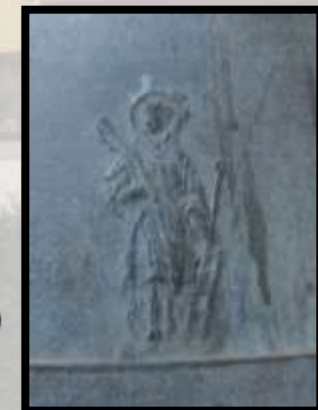
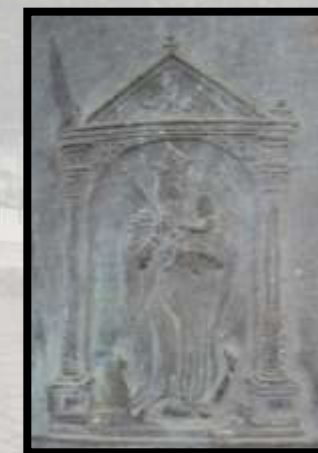
*Decorazioni floreali*

**SANCTA CÆCILIA ORA PRO NOBIS MDCCXXVII**

*Immagini:* s. Zeno, s. Cecilia, s. Lucia, crocifissione, s. Lorenzo martire, Maria Ausiliatrice

*Incisioni:* **OPVS FRATRUM DE MARIA VINCENTINI**

**A FVLGVRE ET TEPESTATE LIBERA NOS DOMINE 1727**
